| Ersteller | Peer Herrmann - Bautechniker |
| Datum | 13.06.2024 |

Komplette Dachinspektion + Aufmass

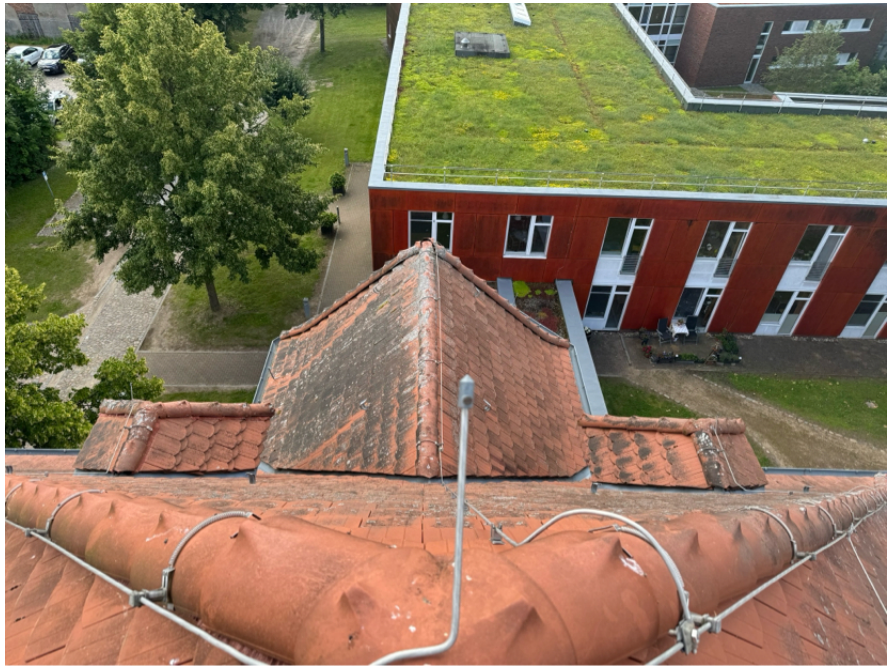
**IMG\_0694.HEIC**

Altbau  
Hauptdach Walm zu Neubau

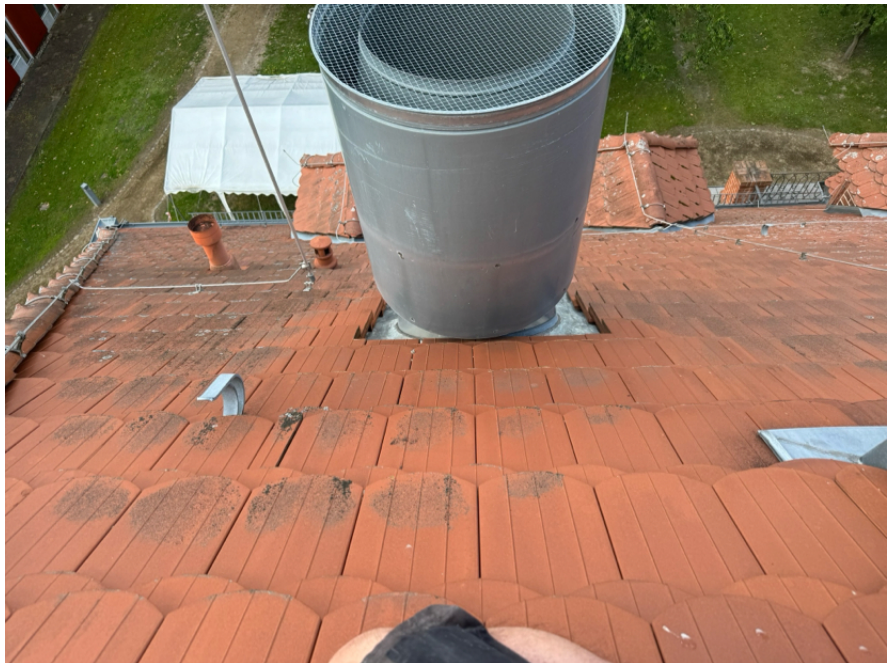
**IMG\_0695.HEIC**

Altbau  
Hauptdach Rückseite

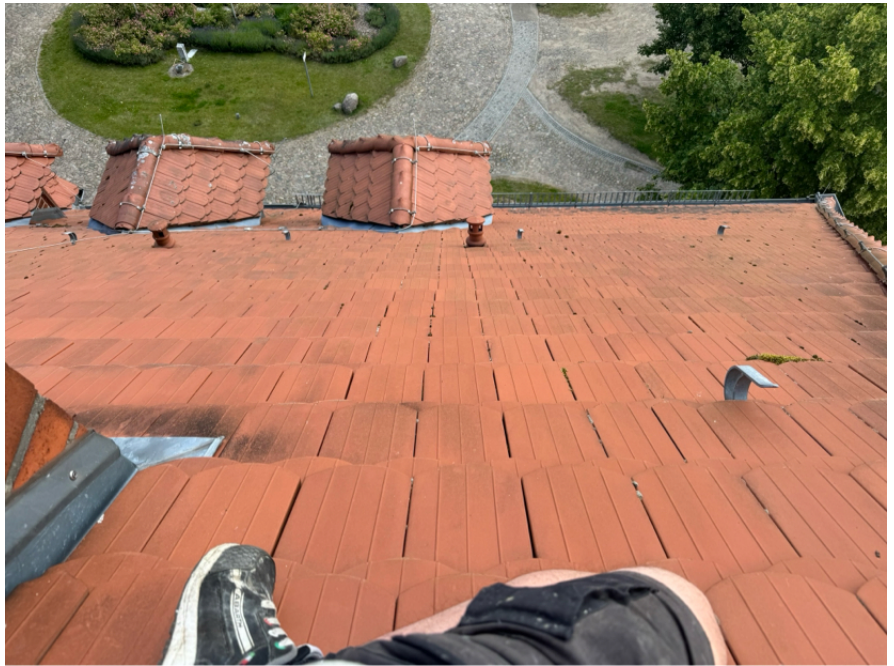
**IMG\_0696.HEIC**

Altbau  
Hauptdach Straße

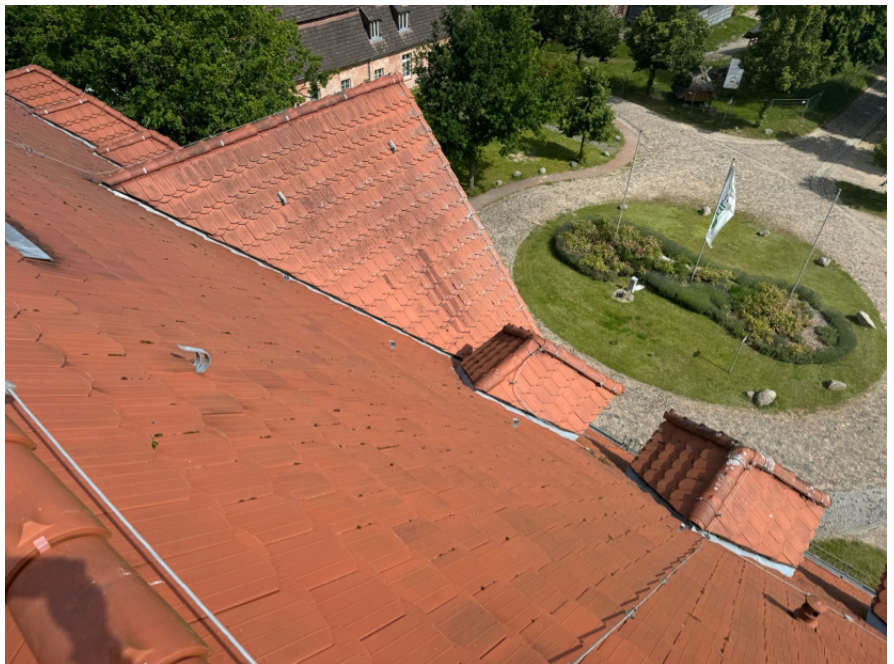
**IMG\_0698.HEIC**

Altbau  
Hauptdach Straße

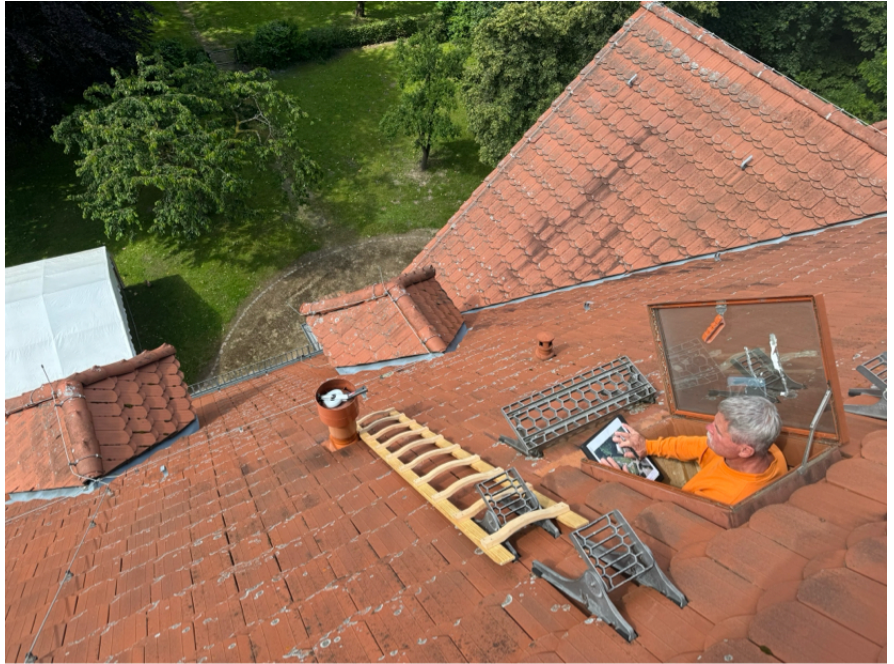
IMG\_0699.HEIC

Altbau  
Hauptdach Rückseite

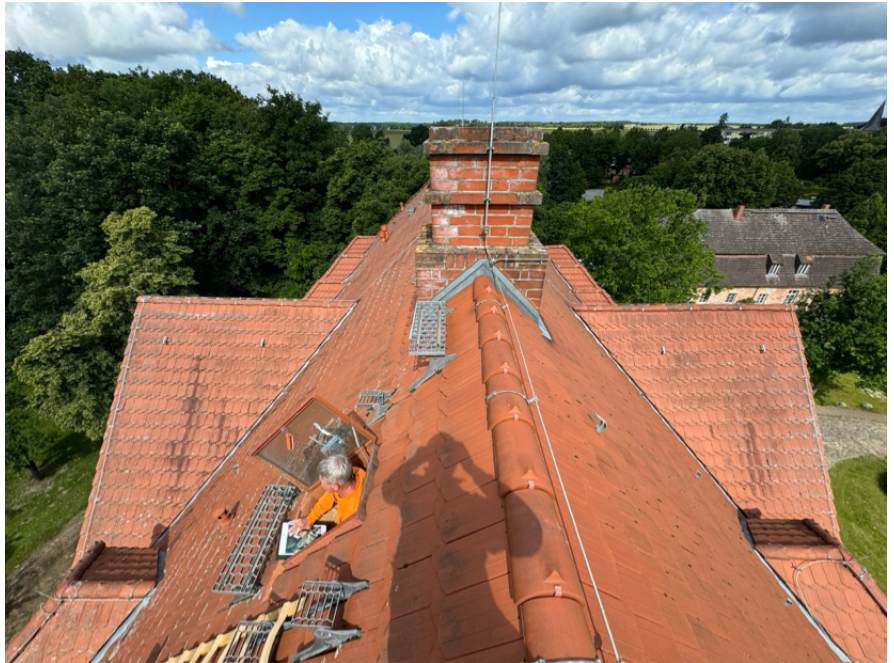
IMG\_0700.HEIC

Altbau  
Hauptdach

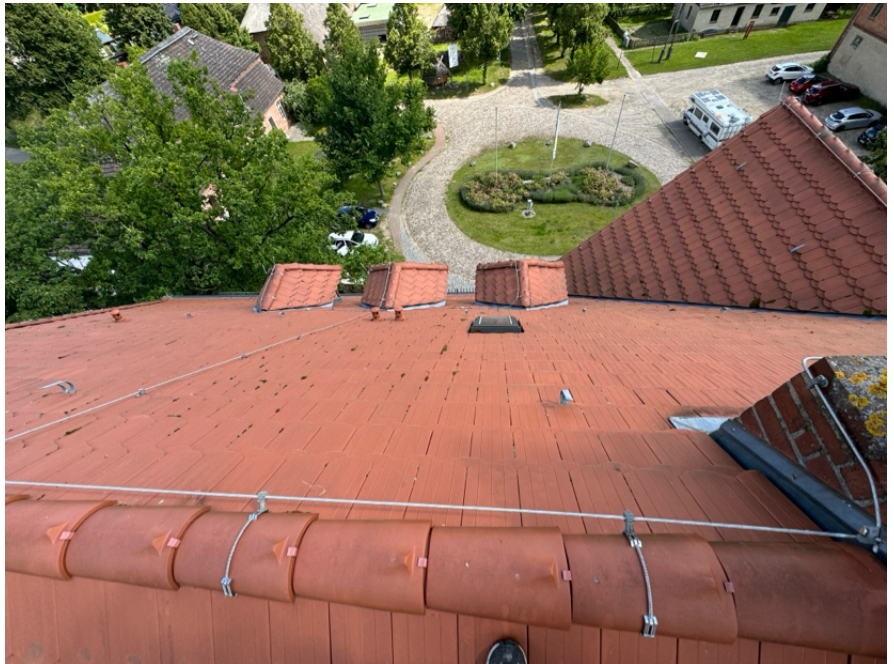
IMG\_0701.HEIC

Altbau  
Hauptdach Straße

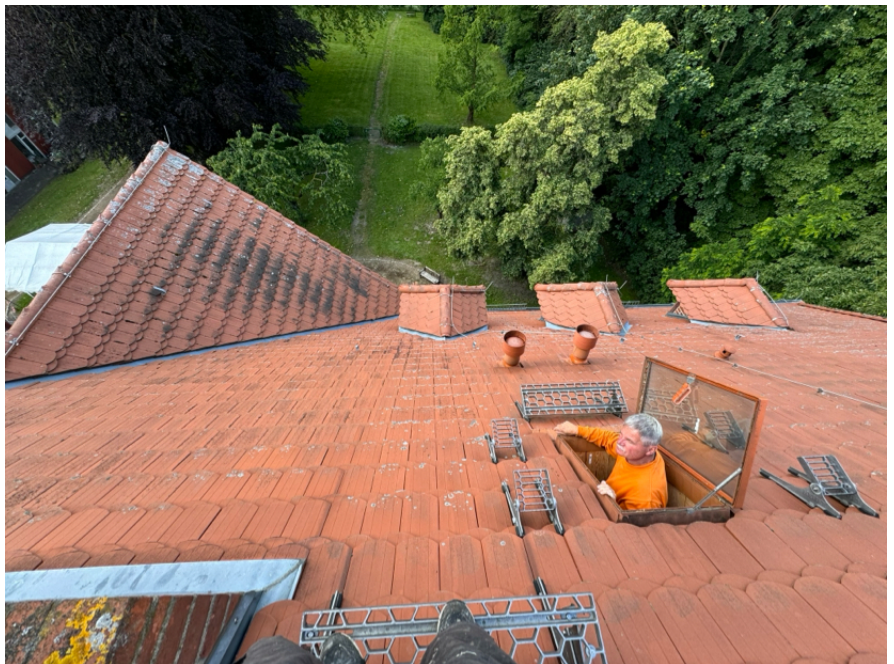
IMG\_0702.HEIC

Altbau  
Hauptdach Rückseite

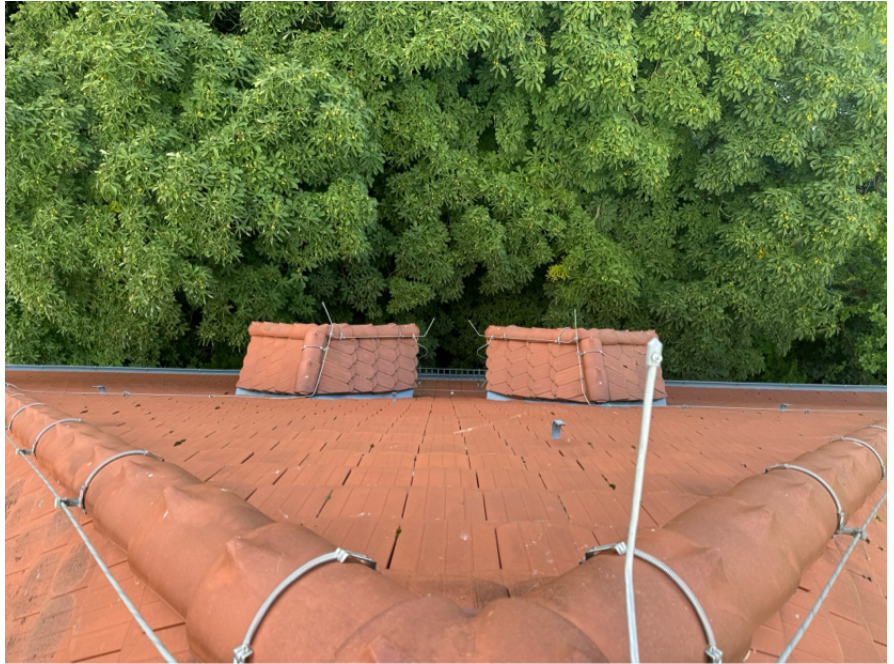
**IMG\_0703.HEIC**

Altbau  
Walm Hofseite

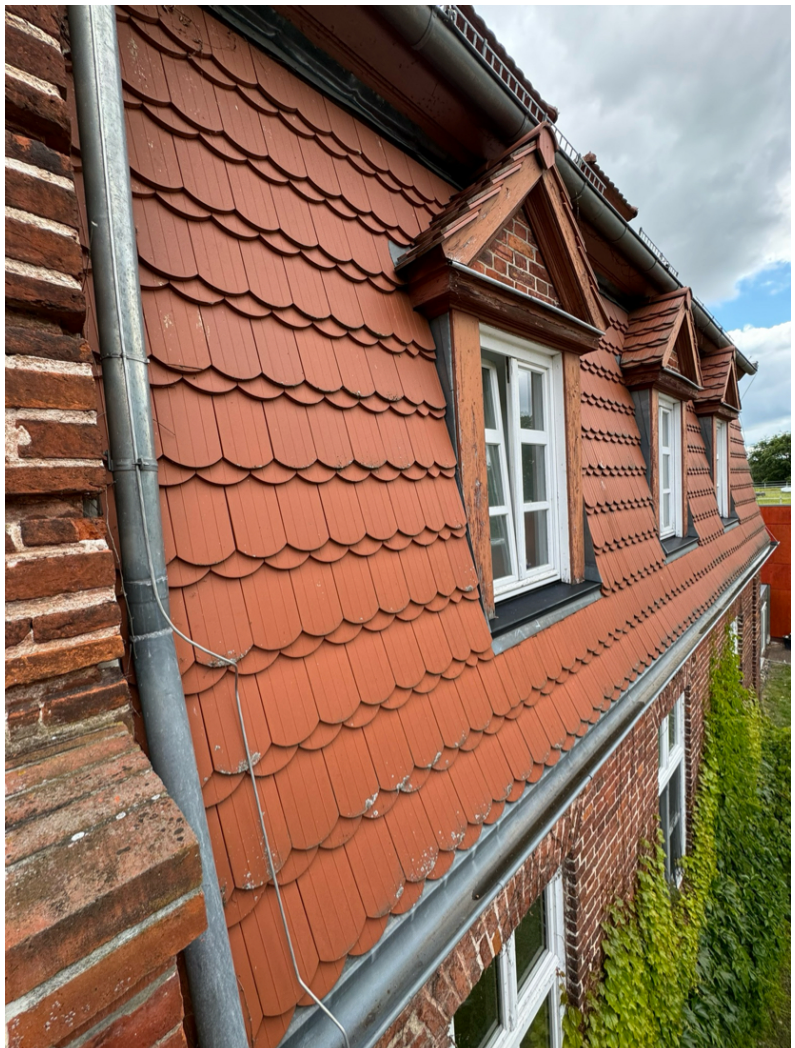
**IMG\_0709.HEIC**

Altbau  
Mansarde Hof

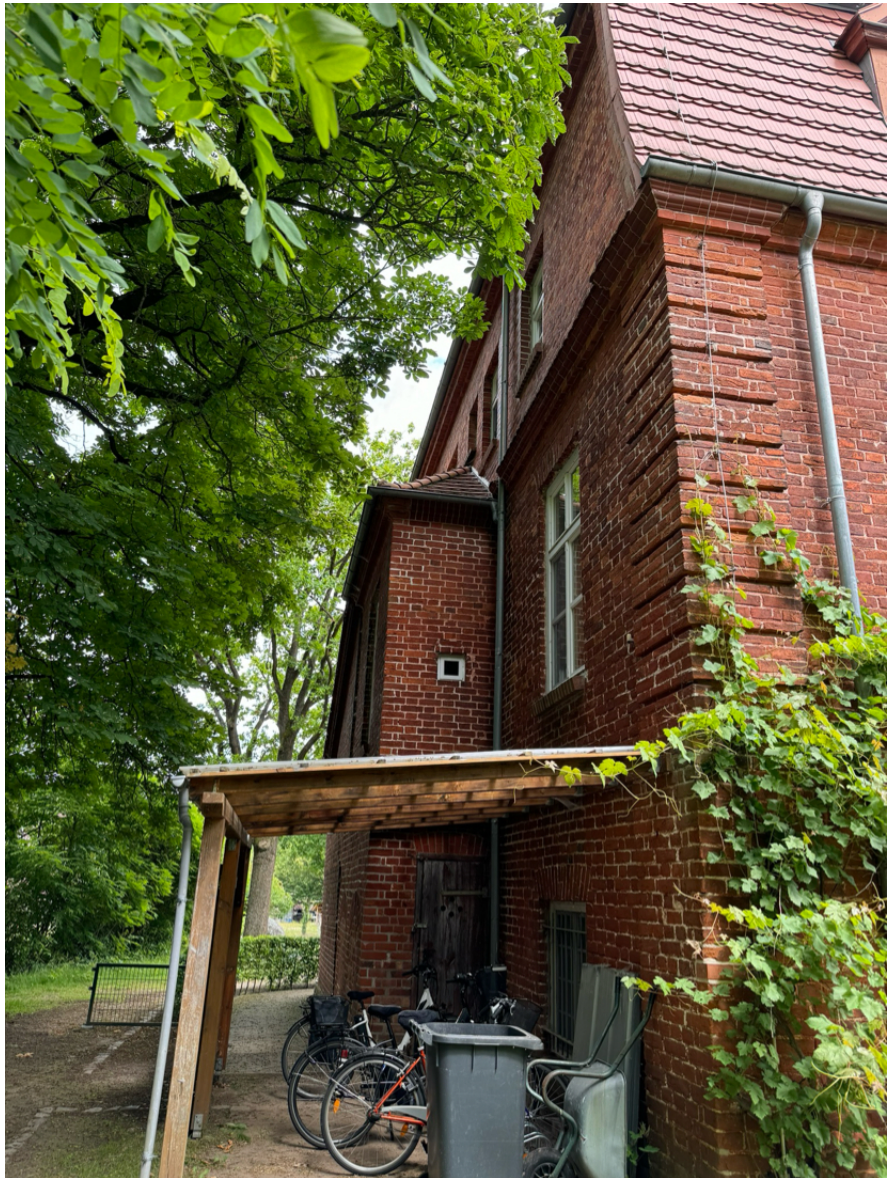
IMG\_0732.HEIC

Altbau Giebel Hof  
+ Treppenhausaufgang  
+ Schuppendach PVC

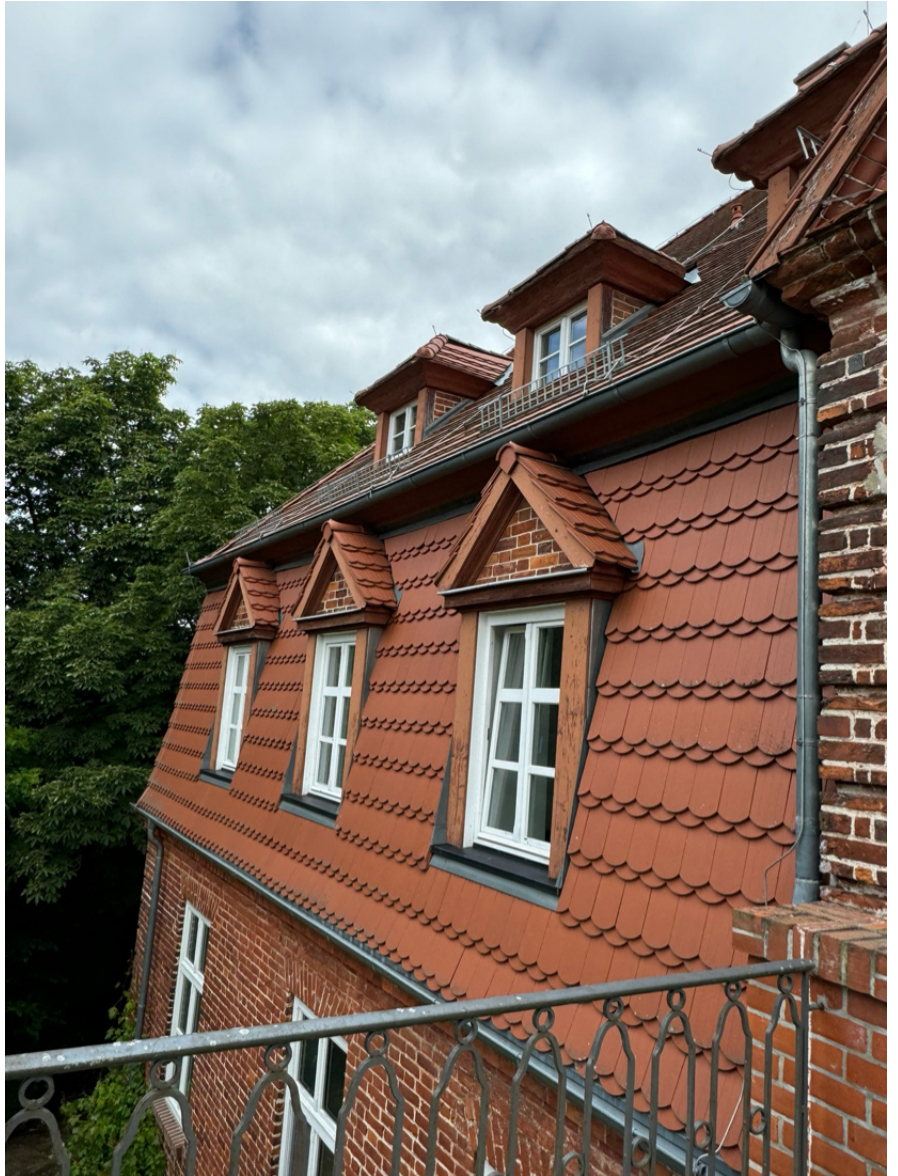
IMG\_0710.HEIC

Altbau  
Mansarde Hof

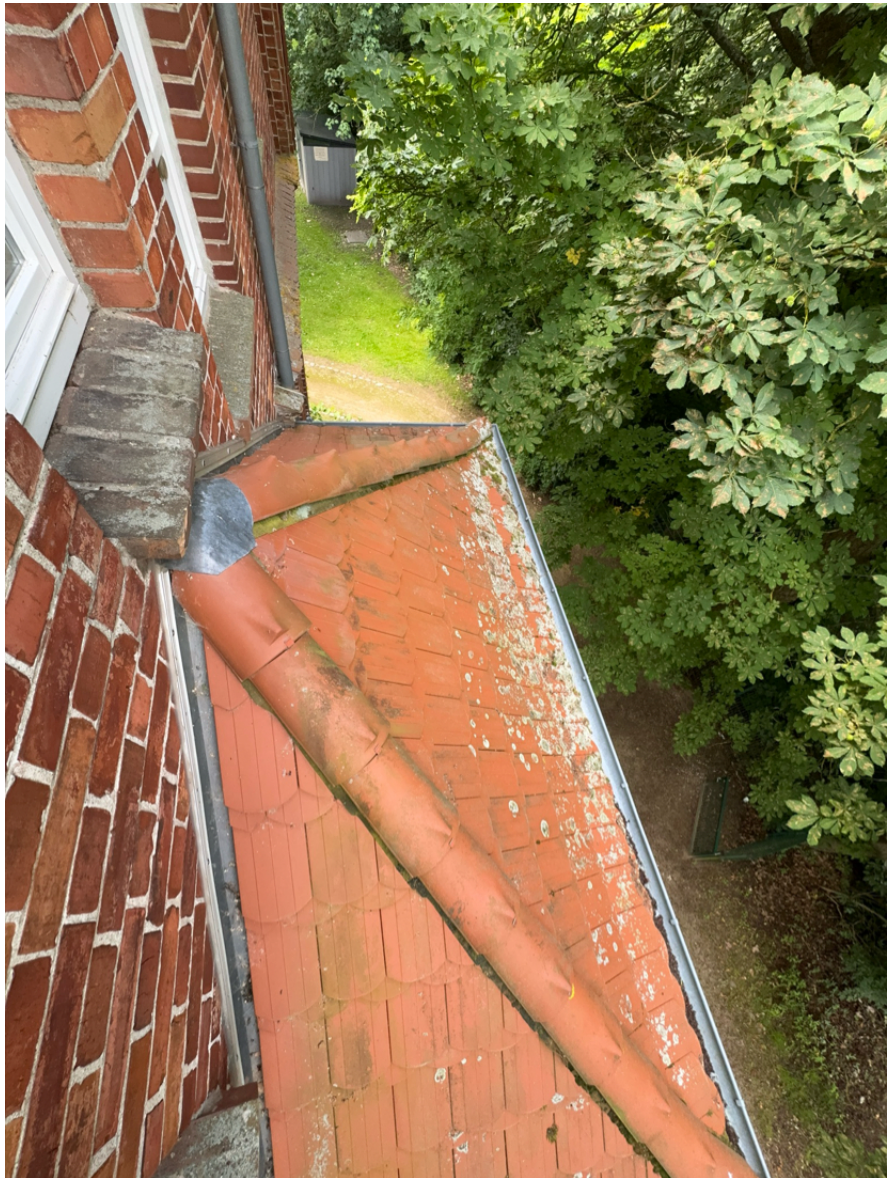
IMG\_0719.JPG

Altbau  
Treppenaufgang

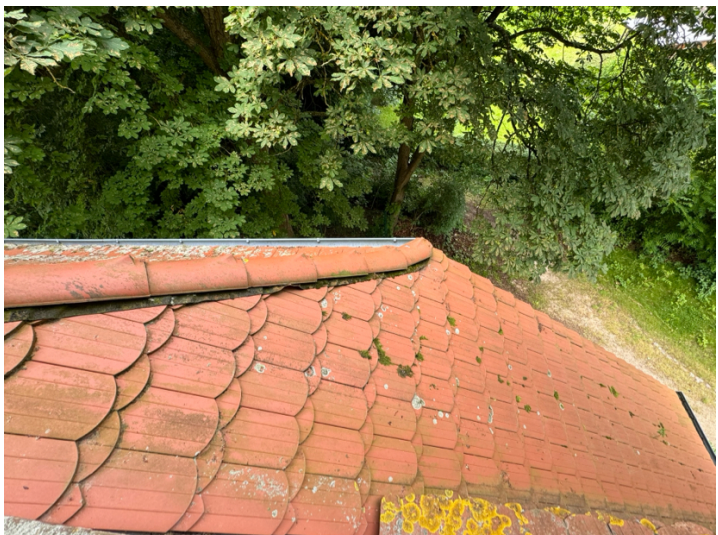
IMG\_0711.HEIC

Altbau  
Treppenaufgang

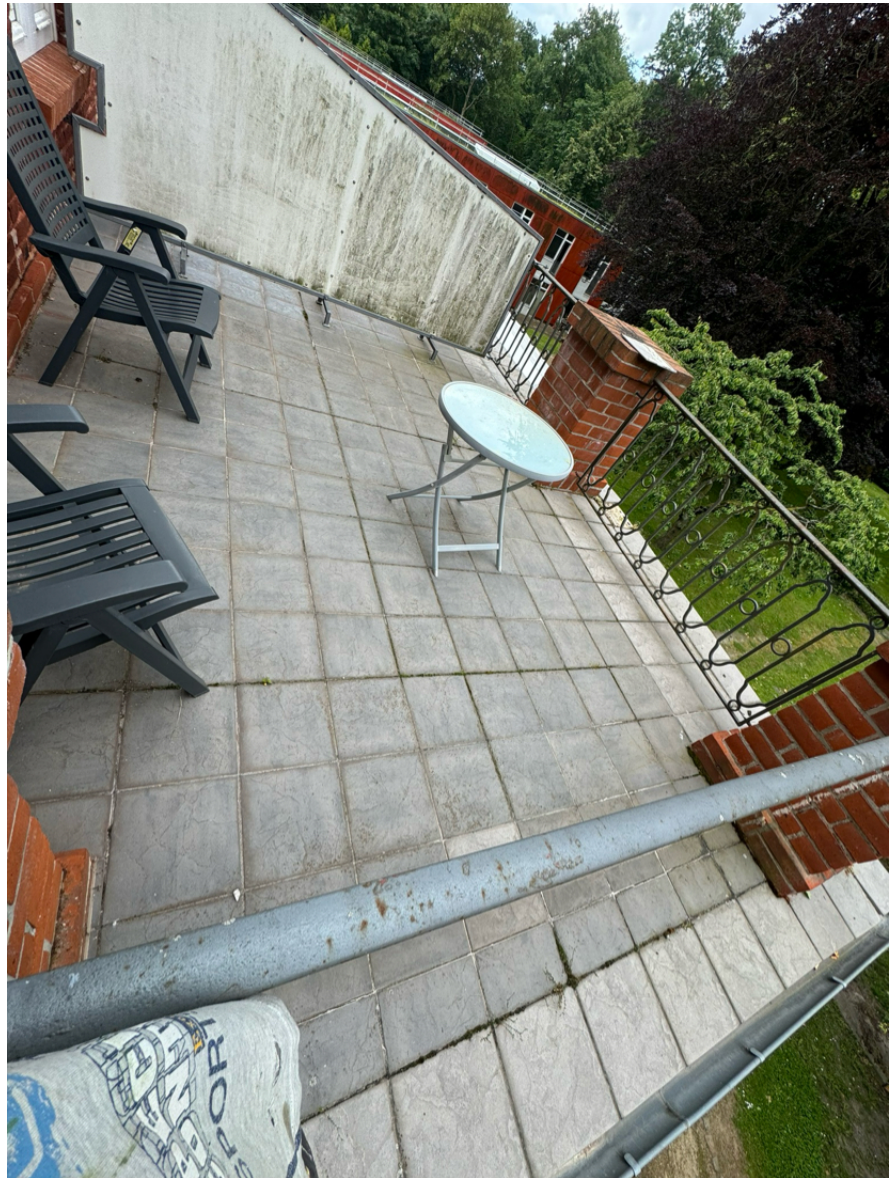
IMG\_0707.HEIC

Terrasse in sehr schlechtem Zustand, Rückbau sowie Neuaufbau dringend notwendig. Gefahr im Verzug, sowohl konstruktiv als auch human (Schimmelbildung, abstürzende Bauteile) s. Bilddokumentation

Altbau Terrasse

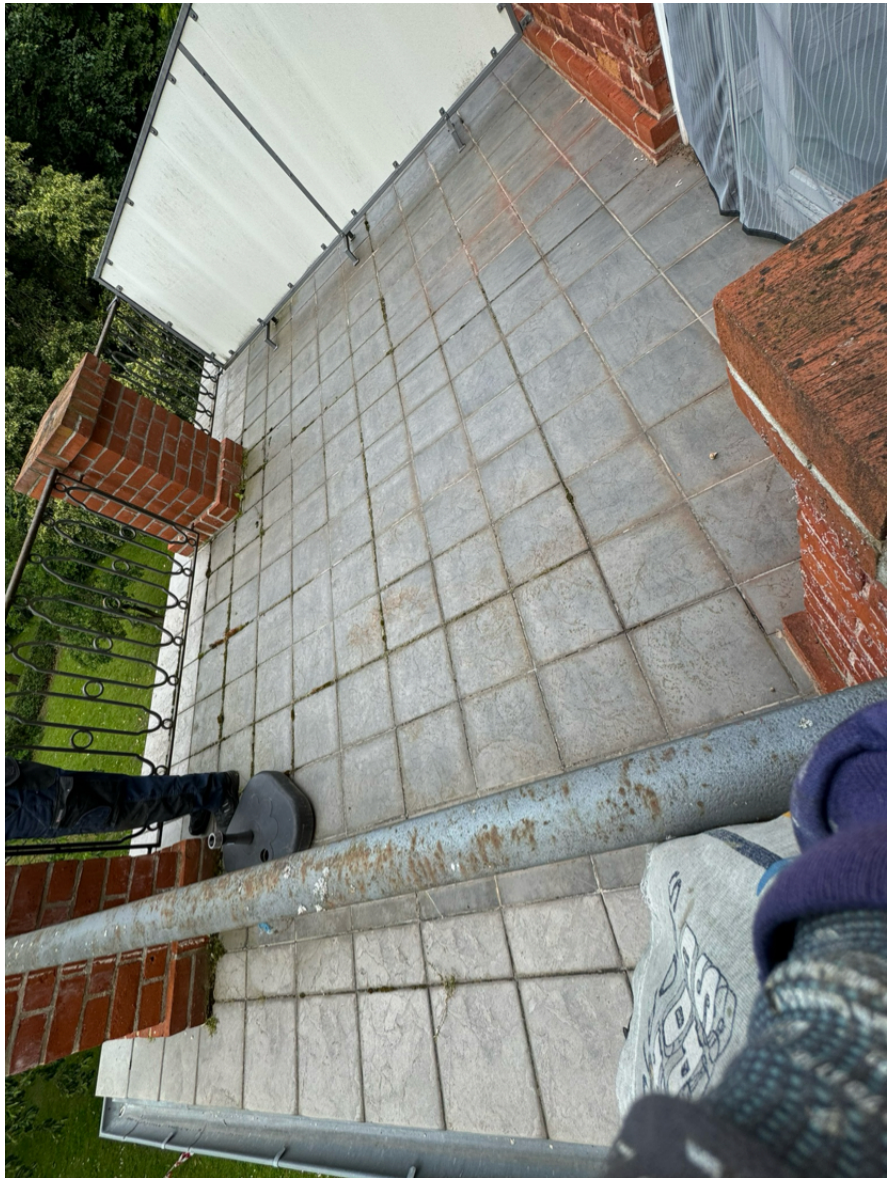
IMG\_0708.HEIC

Altbau Terrasse

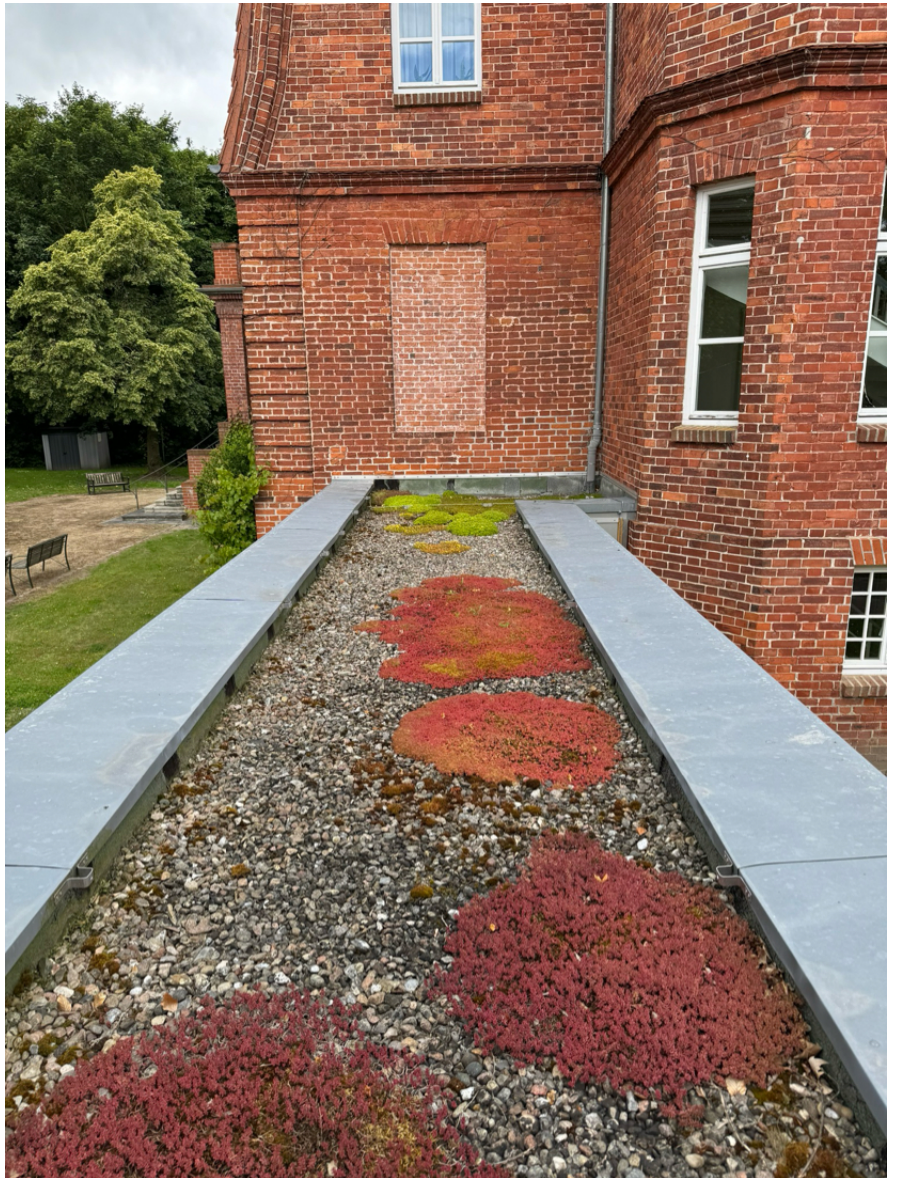
IMG\_0733.HEIC

Verbindungsgang

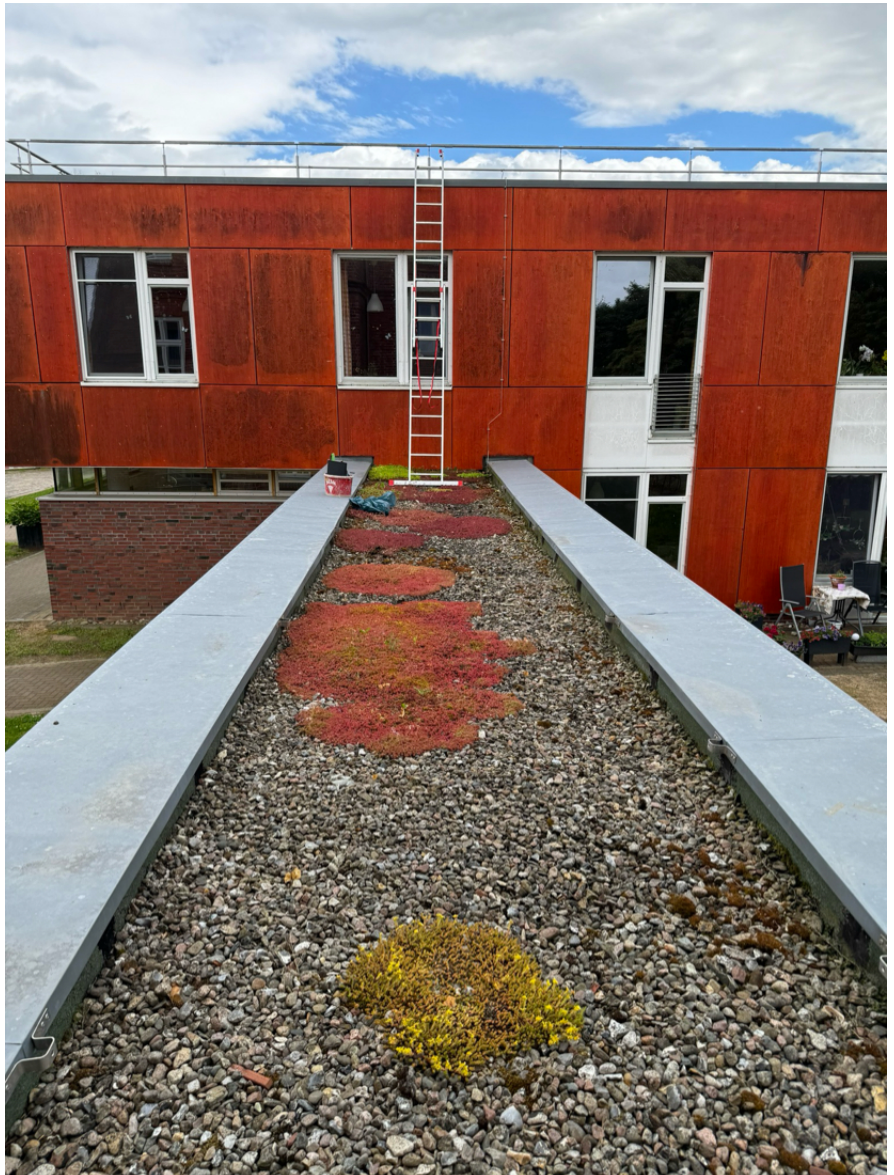
IMG\_0734.HEIC

Verbindungsgang

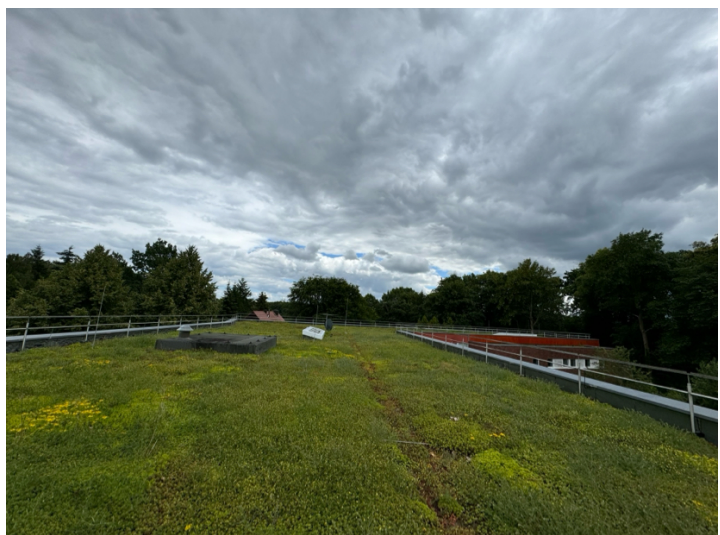
IMG\_0735.HEIC

Neubau  
Gründach mit Erker

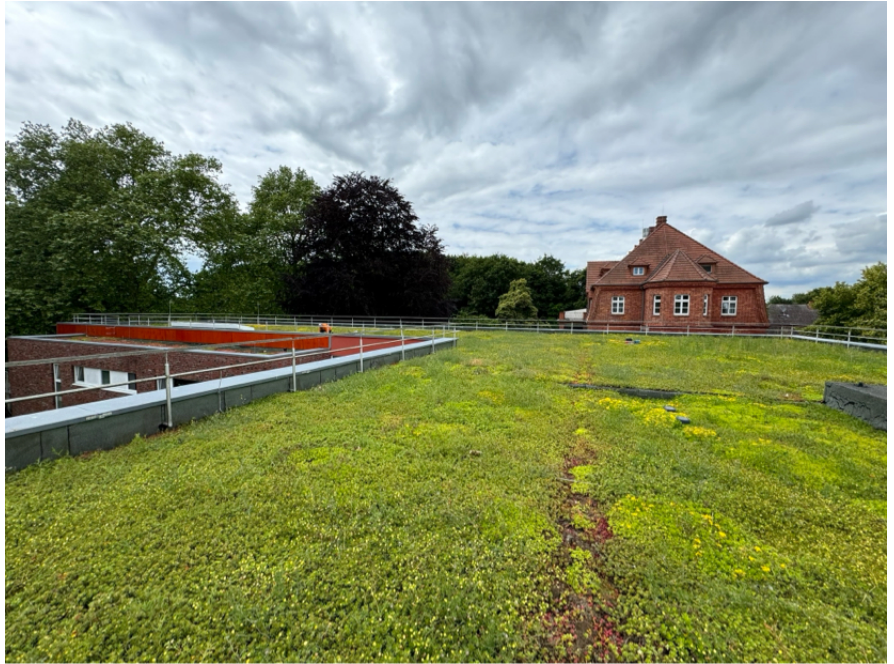
IMG\_0736.HEIC

Neubau  
Gründach mit Erker

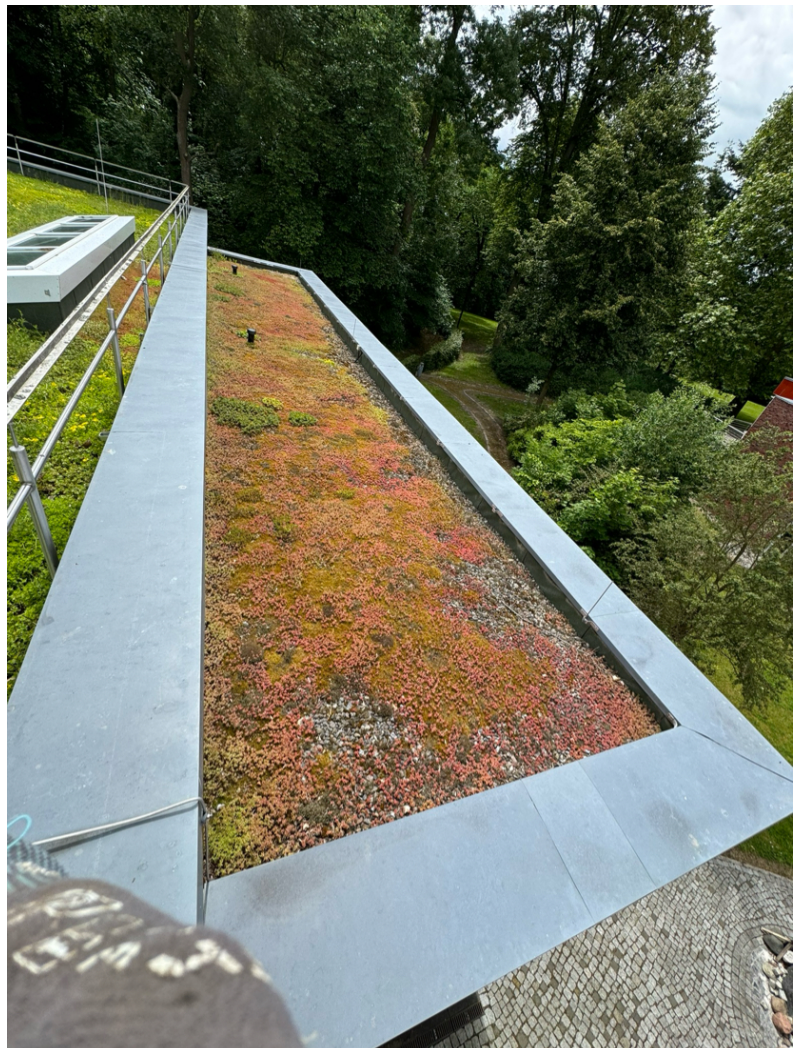
IMG\_0739.HEIC

Neubau  
Erker

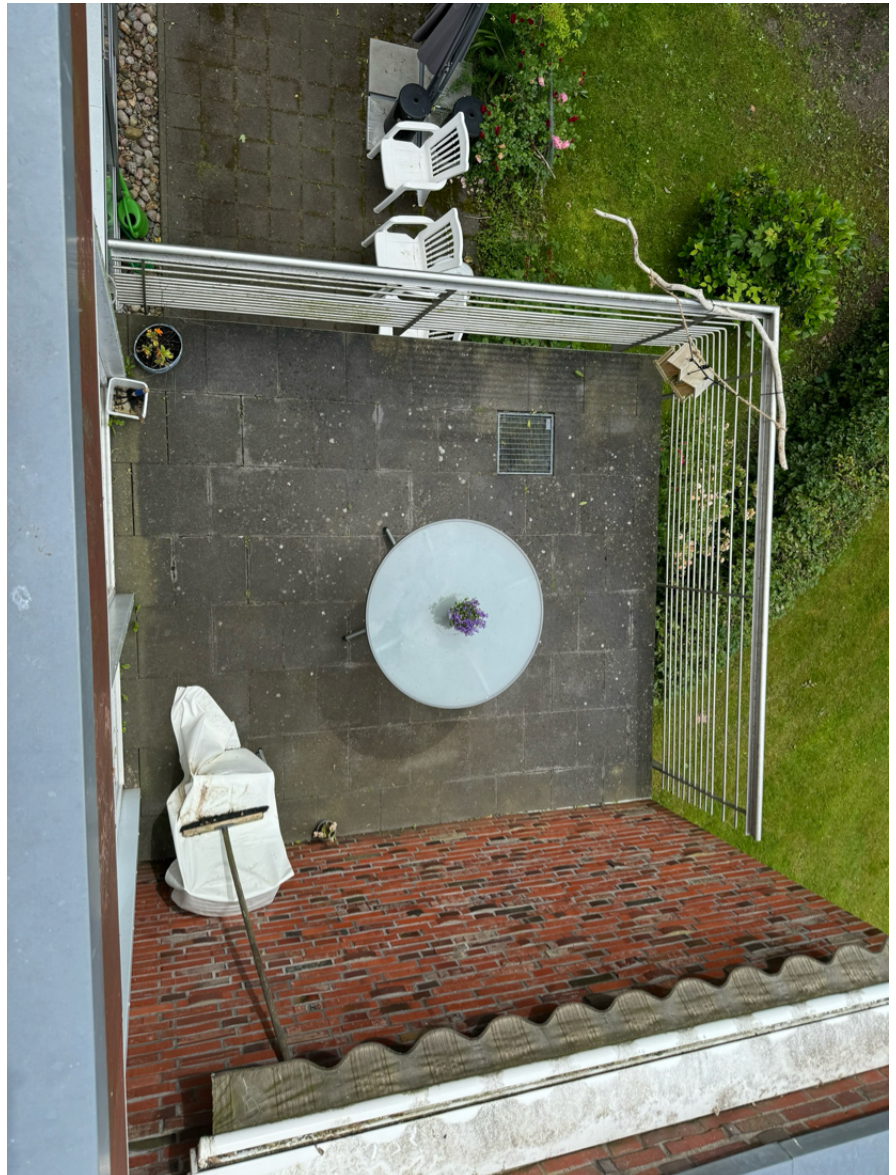
IMG\_0740.HEIC

Neubau  
Balkon 1

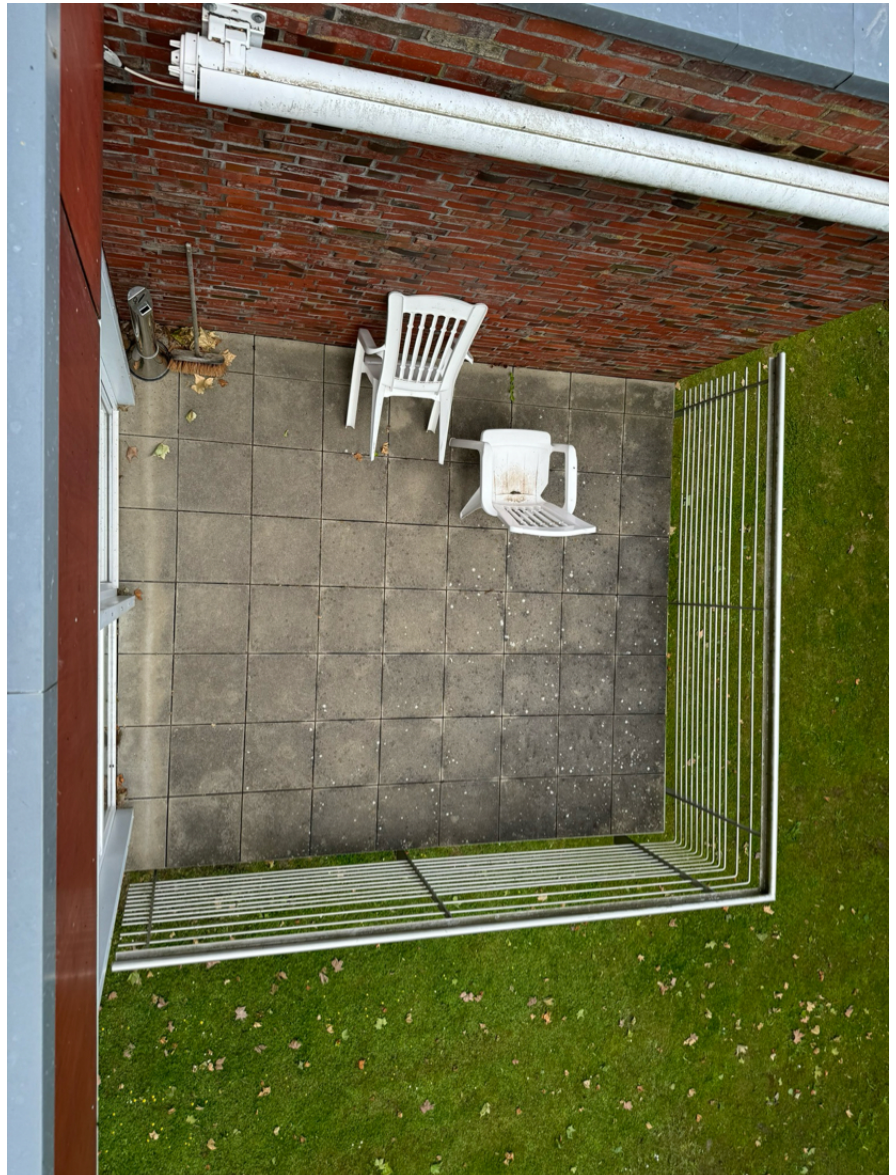
IMG\_0742.HEIC

Neubau  
Balkon 2

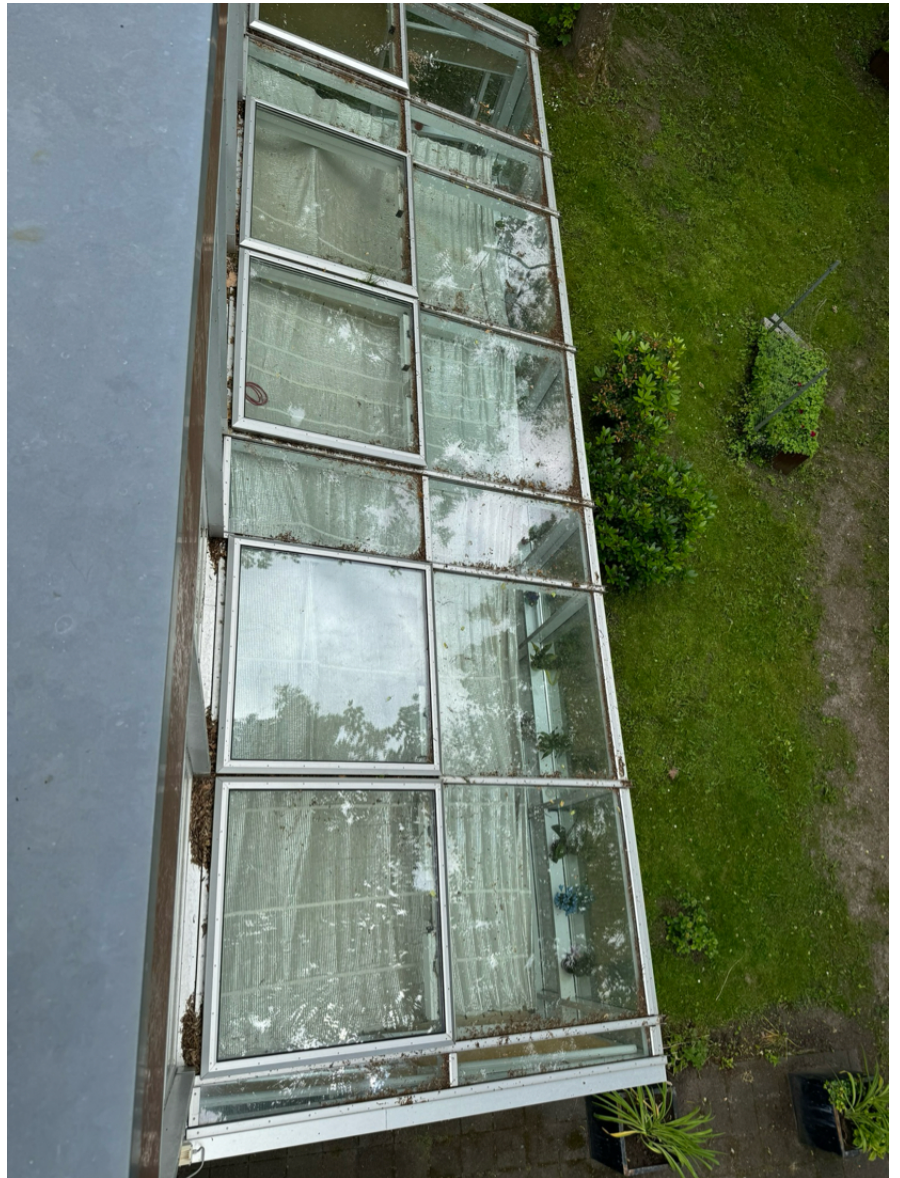
IMG\_0741.HEIC

Neubau  
Wintergarten ungereinigt

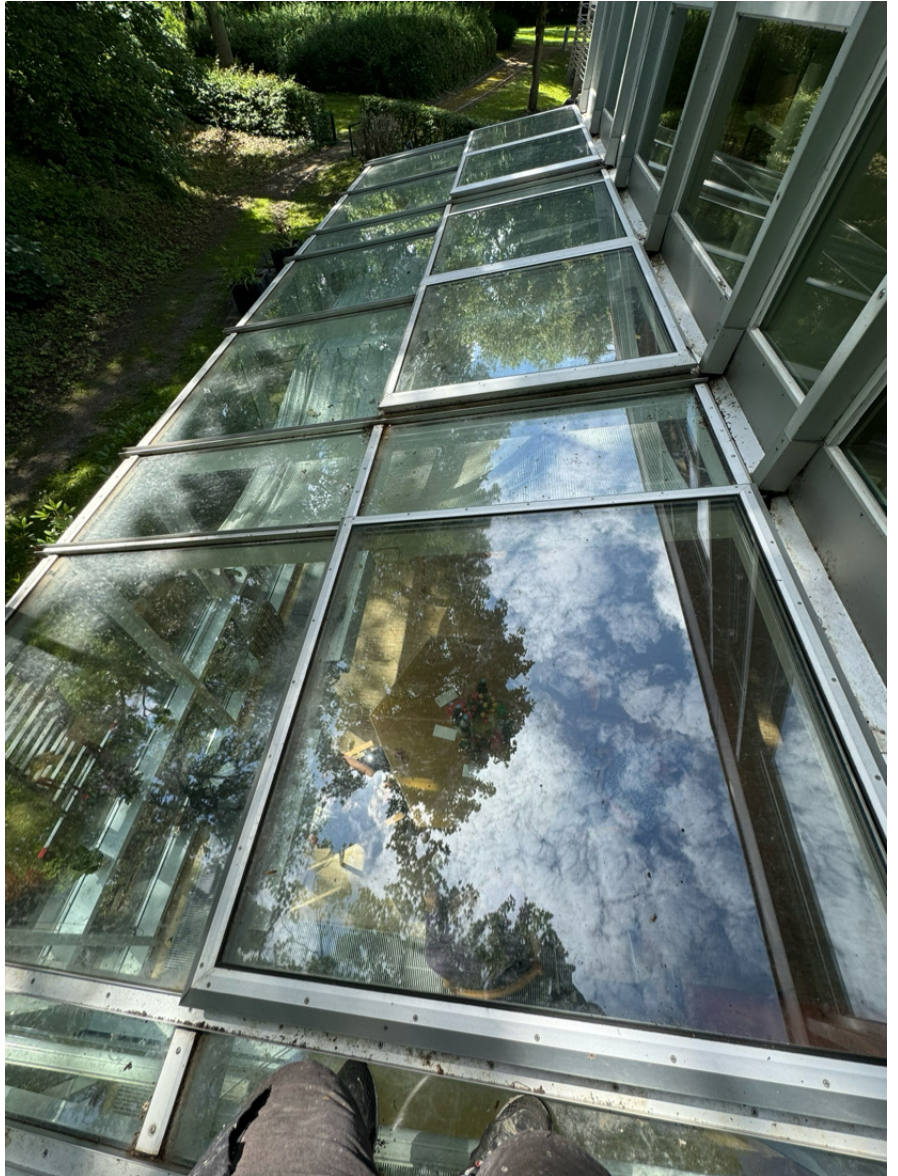
IMG\_0743.HEIC

Neubau  
Wintergarten gereinigt
