### Allgemein

| Ersteller | Peer Herrmann - Bautechniker |
| Datum | 13.06.2024 |

Beim Altbau ist die Terrasse dringend sanierungsbedürftig! Siehe Bildnachweise und Anmerkungen.  
Gefahr im Verzug!

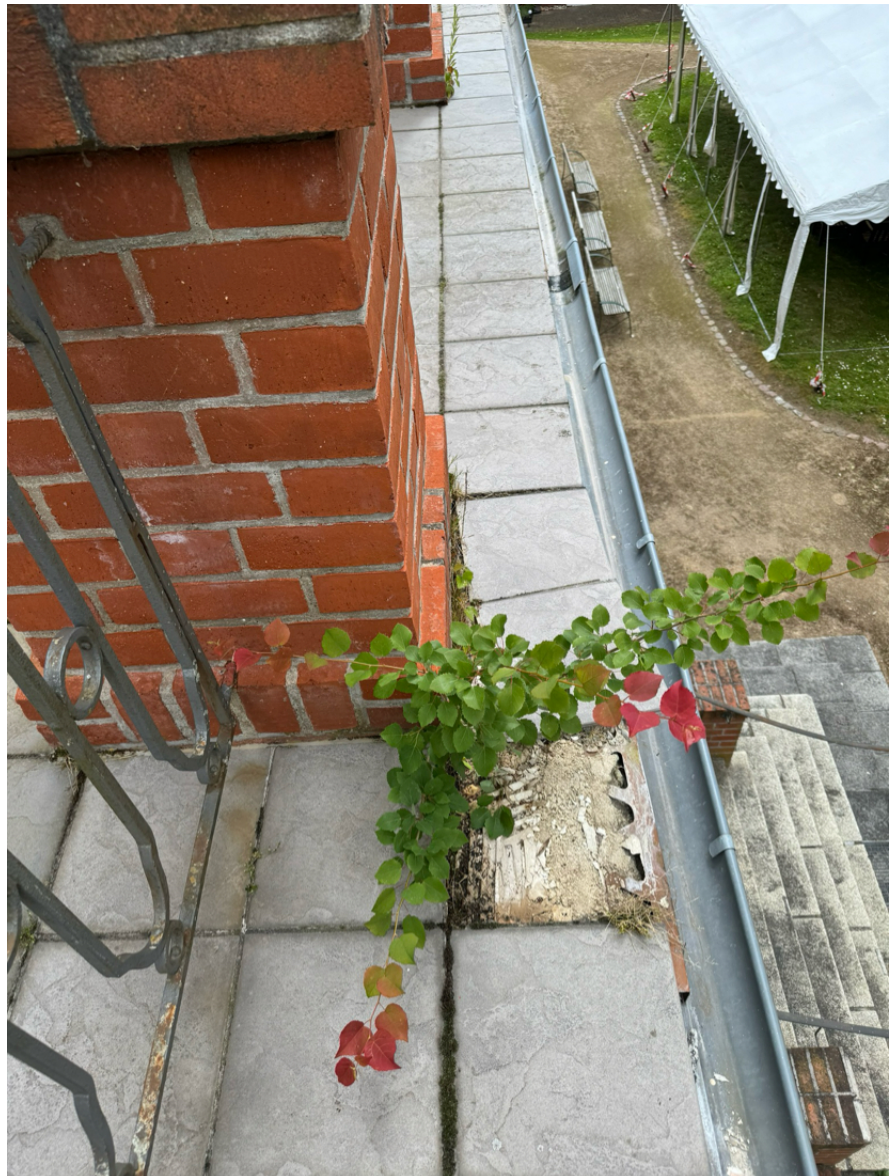
#### IMG\_0704.HEIC

Altbau Terrasse  
Undichtigkeiten auf gesamter Fläche  
Am Traufbereich loser Fliesenbelag durch  
Moos- und Strauchbewuchs (2cm Dick)  
Fliesenschiene, Mörtelbett und Estrich/Beton  
lose, nass und beschädigt.  
Eindringende Nässe über Ziegelstützen bis  
zum Souterrain

Dringender Handlungsbedarf nötig.  
Bausubstanz schlecht, Gefahr im Verzug.

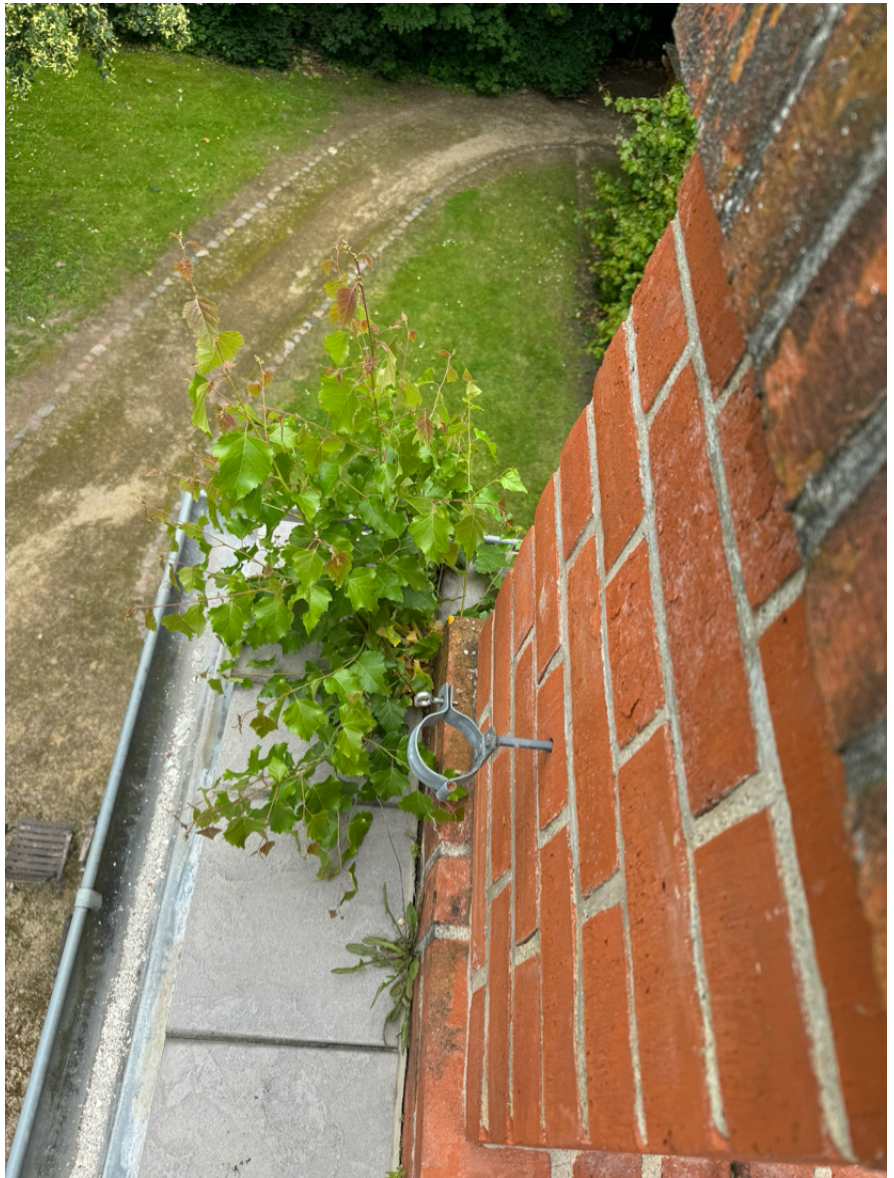
IMG\_0705.HEIC

Altbau Terrasse

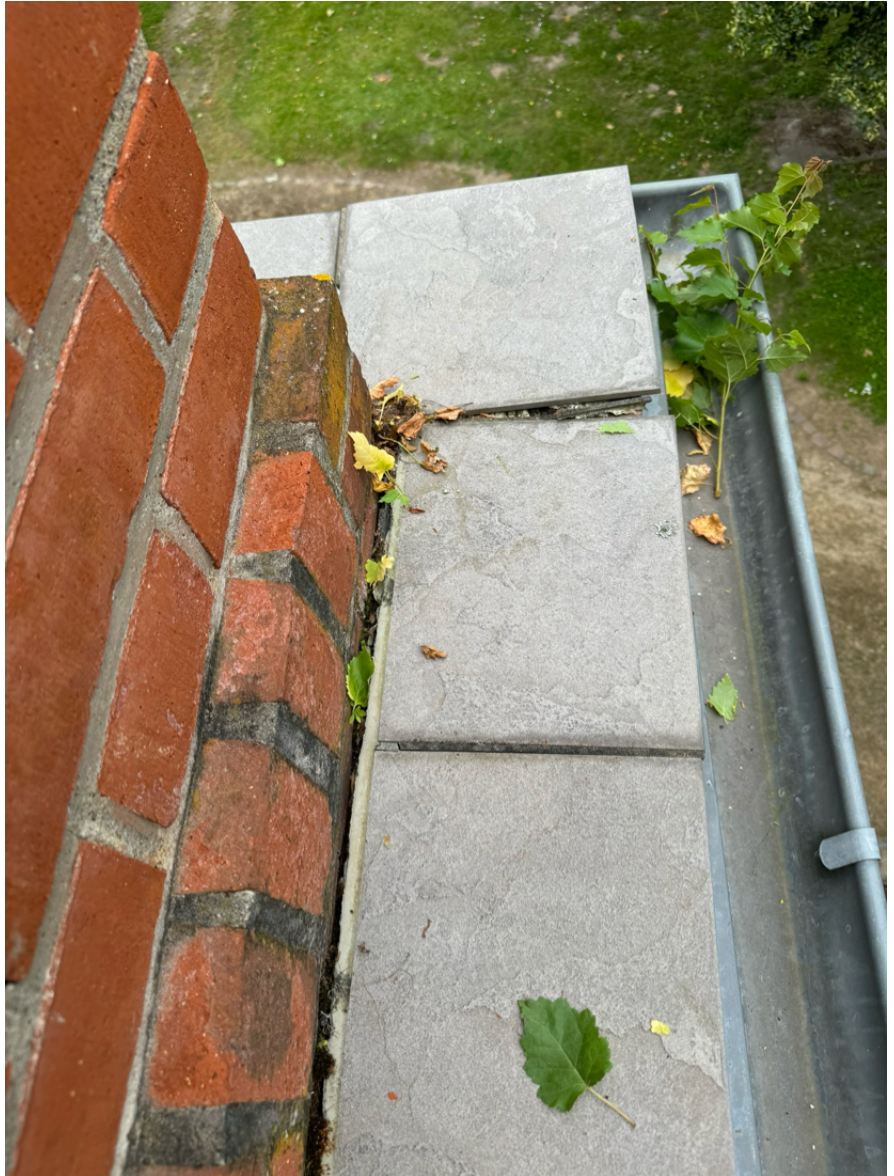
IMG\_0706.HEIC

Altbau Terrasse

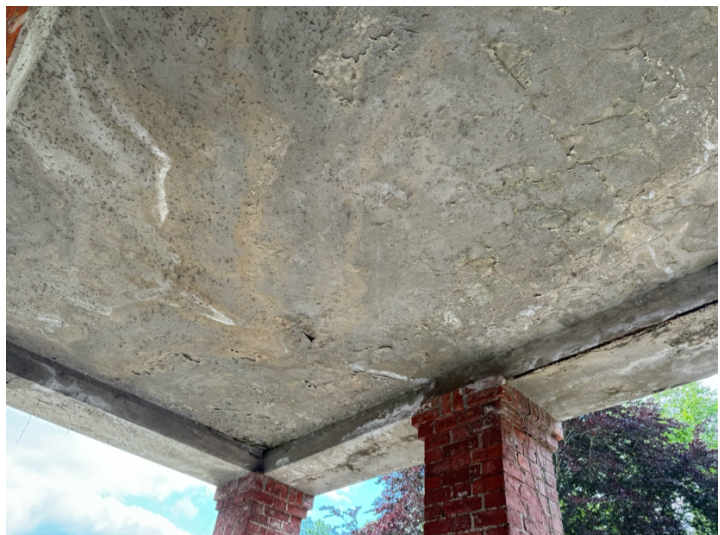
IMG\_0723.HEIC

Altbau Terrasse Untersicht  
Abbröckelnder Putz sowie korrodierte  
Bewährung von Betonsturzelementen

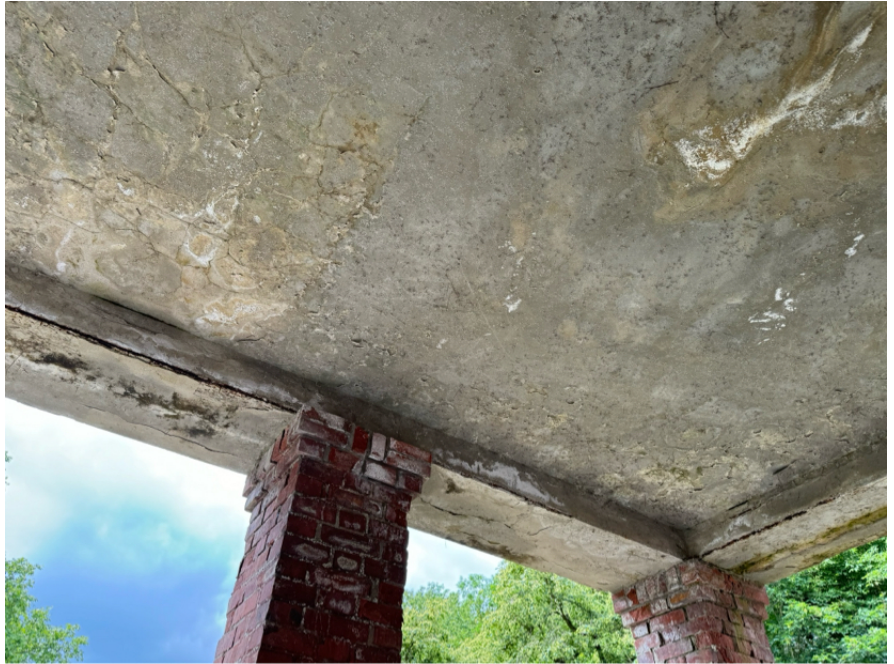
**IMG\_0724.HEIC**

Altbau Terrasse Untersicht  
Abbröckelnder Putz sowie korrodierte  
Bewährung von Betonsturzelementen  
Teilweise Mossansatz vorhanden

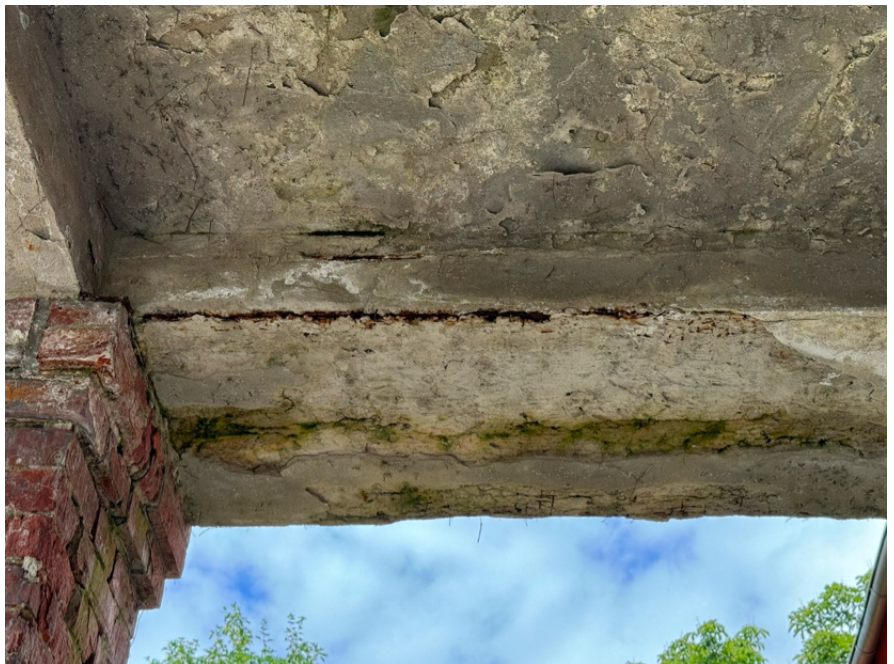
**IMG\_0725.HEIC**

Altbau Terrasse Betonsturz

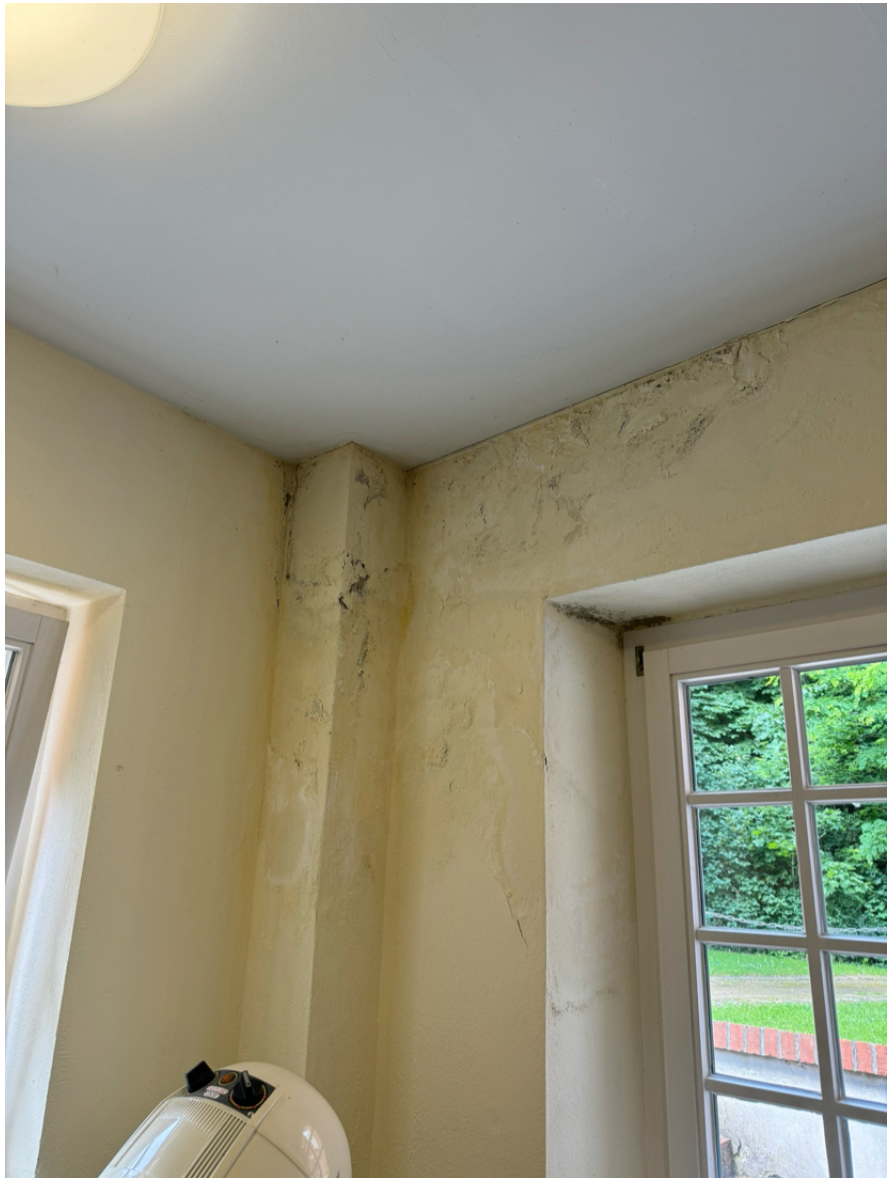
**IMG\_0726.HEIC**

Altbau Souterrain  
Durchfeuchtete Decken sowie Außenwände  
Schimmelbildung

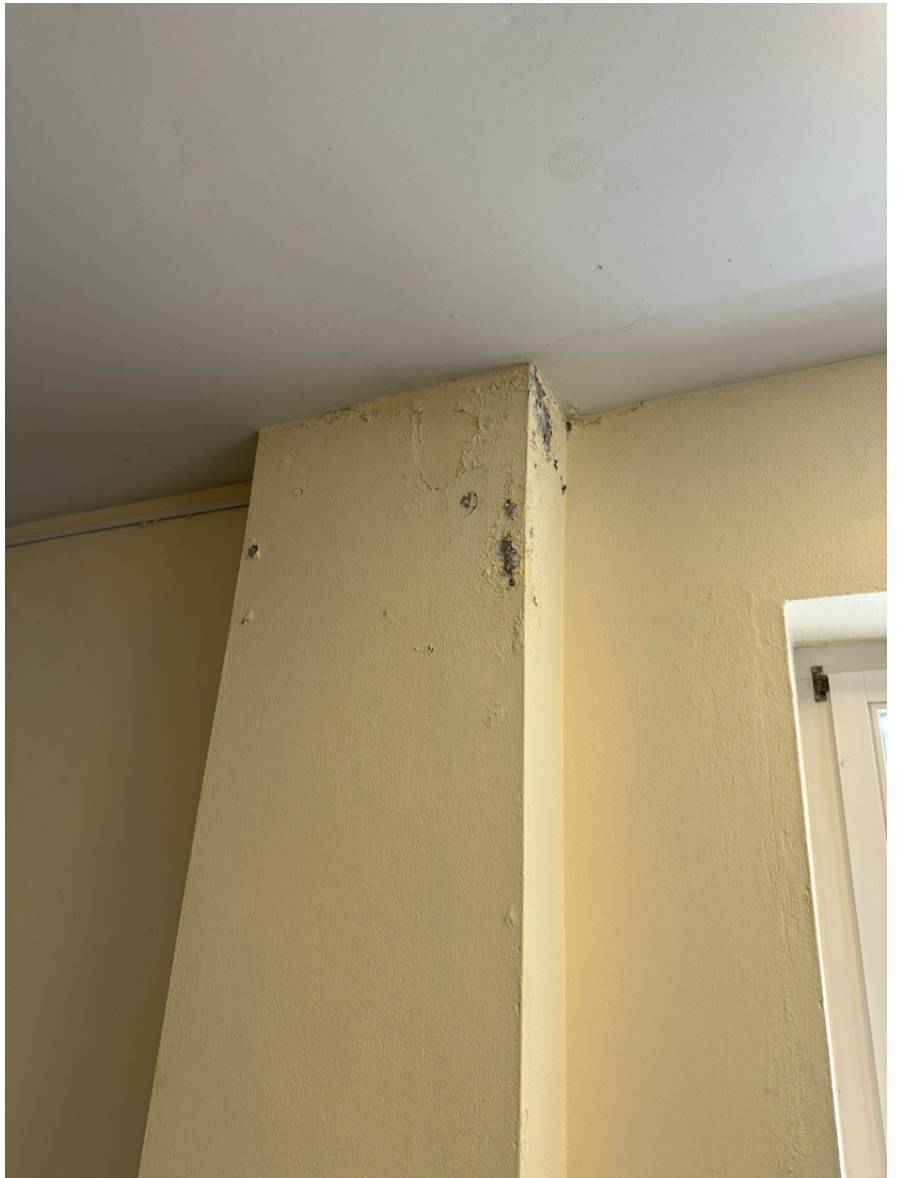
**IMG\_0727.HEIC**

Altbau Souterrain

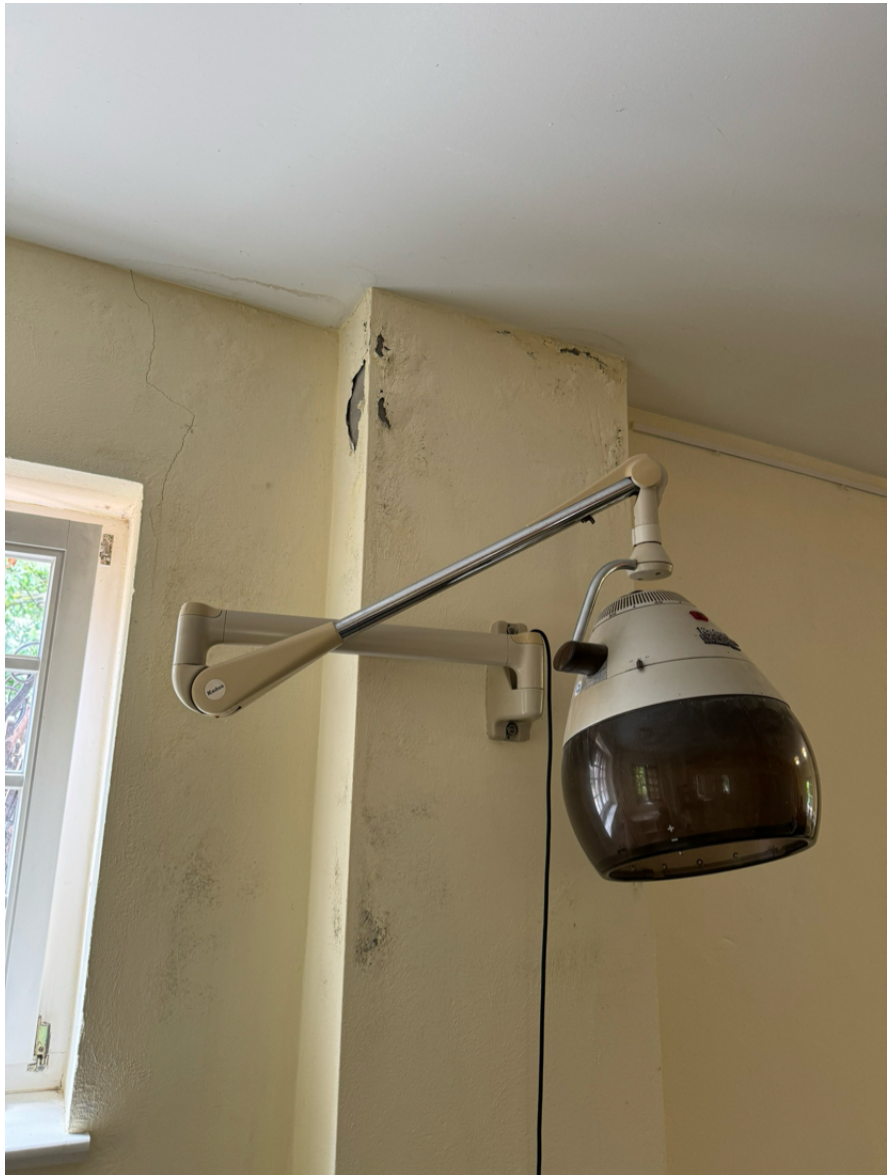
IMG\_0728.HEIC

Altbau Souterrain

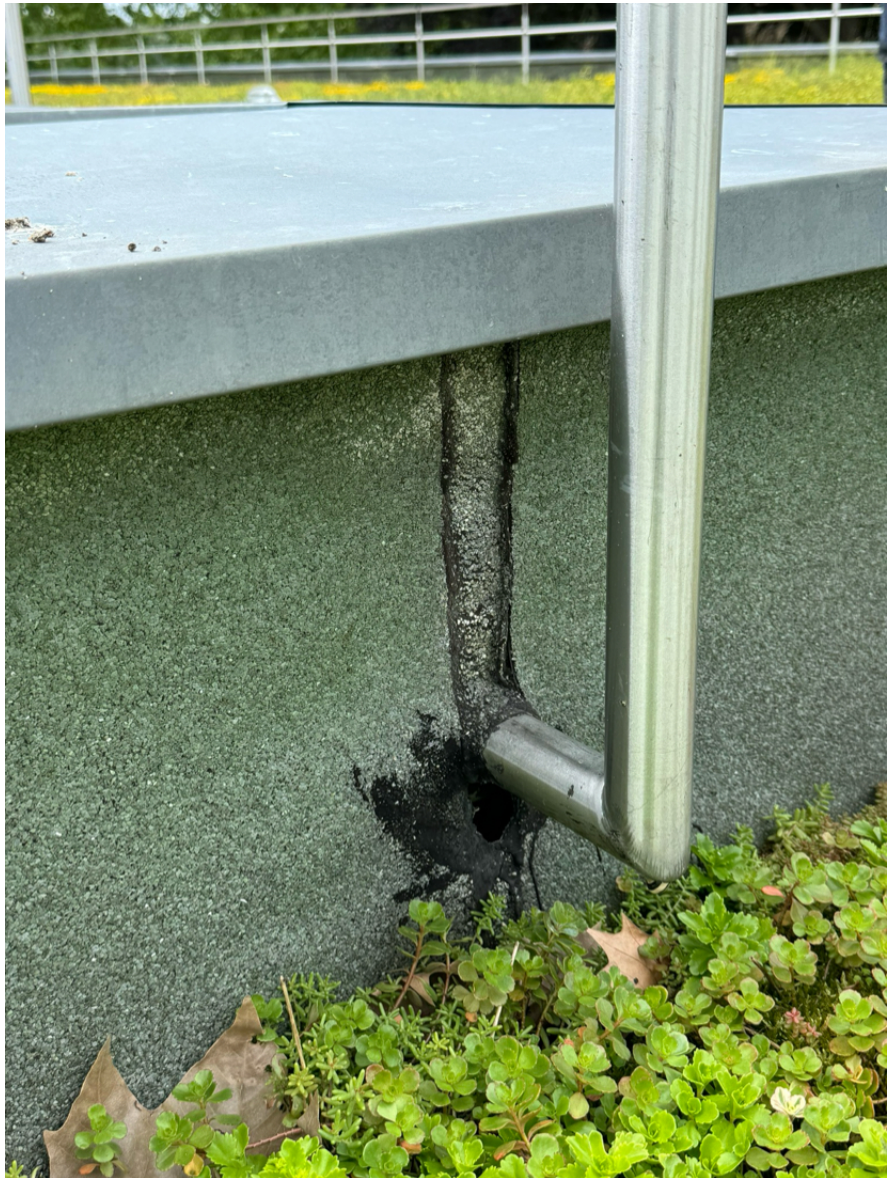
IMG\_0737.HEIC

Neubau  
Undichtigkeiten an Geländerstützen der  
umlaufenden Absturzsicherung aus Edelstahl  
Insgesamt 24 Stück  
Abdichtung erforderlich

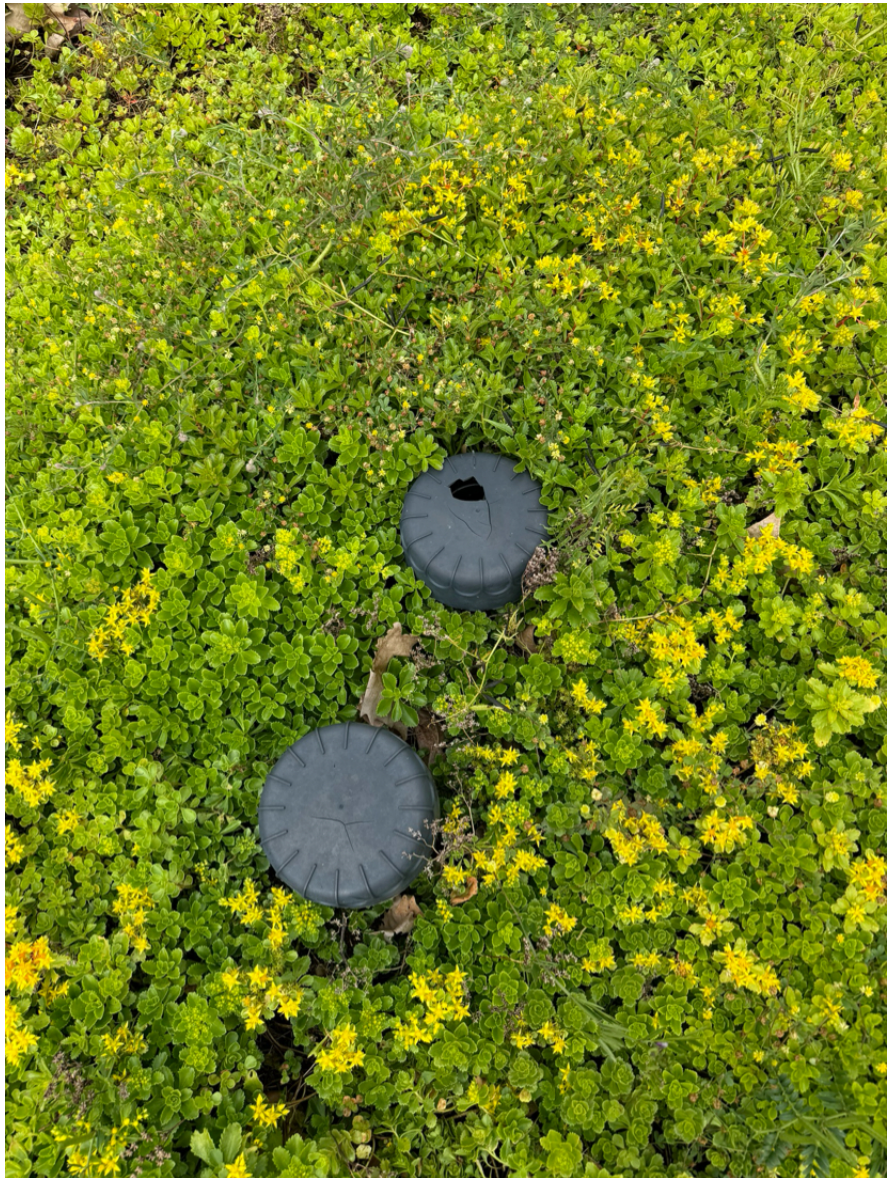
IMG\_0738.HEIC

Neubau  
Abdeckungen Klöber Dunstrohre  
defekt/gerissen  
3 Stück
